Bouwkundig Rapport

**van Nagell-laan 47
3941 KP Doorn**

Op 22 augustus 2025 heb ik een bouwkundig onderzoek uitgevoerd aan de van Nagell-laan 47. Dat heb ik met veel genoegen en naar beste kunnen en weten gedaan. De resultaten van mijn bevindingen en adviezen vindt u terug in dit volledige bouwkundige rapport. Deze voldoet aan de NTA 8060:2021. Dit is de norm die een eenduidige methodiek beschrijft om de bouwkundige staat vast te leggen.

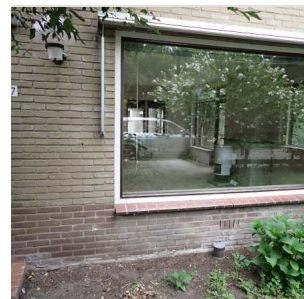
Scheurvorming

Deze schade/scheurvorming is beperkt van aard en vormt geen constructief risico. De scheuren kunnen het gevolg zijn van natuurlijke werking van materialen of lichte zettingen van het gebouw. Hoewel herstel constructief gezien niet noodzakelijk is, kan er – indien gewenst – wel worden gekozen voor een esthetisch herstel om het aanzicht te verbeteren.

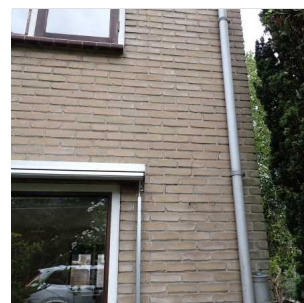
Scheurvorming

Er is scheurvorming aanwezig. Om verdere schade, zoals inwateren, te voorkomen is herstel noodzakelijk. Indien er aanwijzingen zijn voor een constructief gebrek, wordt in het rapport nader onderzoek aanbevolen.

Beoordeling: **Voldoende**

1 - 5 jaar: € 380

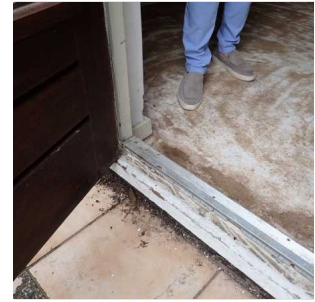
Kozijnen - Soort materiaal

Hout (kozijn) - voor, achter en rechts

Er zijn, daar waar geïnspecteerd is, gebreken bij de tochtstrippen. Hierdoor is er meer tocht. Deze gebreken kunnen eenvoudig worden hersteld. Daar waar nodig moet de afdichting gerepareerd of vervangen worden.

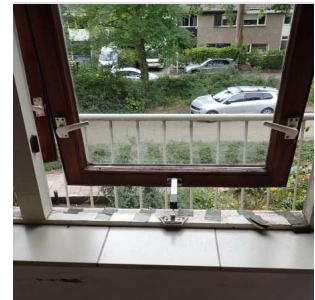
Hout (kozijn) - en rechts

Het hang- en sluitwerk

Het hang- en sluitwerk is gecontroleerd. Het materiaal functioneert (deels) niet goed. Regulier onderhoud aan hang- en sluitwerk moet jaarlijks uitgevoerd worden, zoals (indien nodig) het intikken van de scharnierpenen en het aanbrengen van smeerolie op draaiende delen. Enkele gebreken zijn opgemerkt. In dit geval moeten de gebreken hersteld en onderdelen vervangen worden.

Beoordeling: **Voldoende**

1 - 5 jaar: € 270

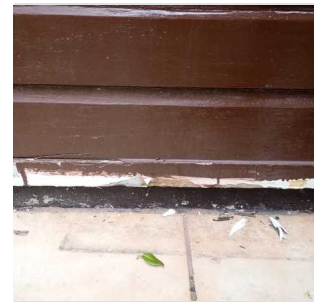
Hout (kozijn) - en rechts

Houtrot herstel

Er is geconstateerd dat er een houtrotvuller is gebruikt of houtrotreparatie(s) zijn uitgevoerd. Het niet zichtbare hout is hierdoor mogelijk aangetast door houtrot. Op lange termijn (> 5 jaar) rekening houden met vervangen. Tot vervanging rekening houden met hogere onderhoudskosten. Voor het vervangen van onderdelen zijn geen kosten begroot.

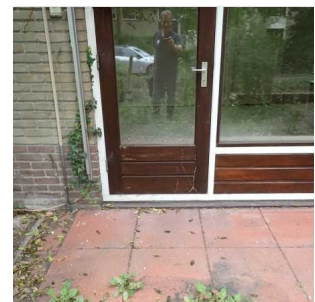
Hout (kozijn) - , achter en rechts

Onderdelen in straatwerk/grond

Kozijndorpels en/of kozijnonderdelen liggen onder het maaiveld c.q. de straat of tuinafwerking. Hierdoor wordt het kozijnhout belast en kan vocht optrekken (capillair) in het kozijnhout. Dit is uiteraard geen gewenste situatie. Het kozijnhout dient vrij te zijn van en dus niet in contact te staan met materialen zoals grind, grond, zand en dergelijke. Dit gebrek dient spoedig te worden hersteld. De kozijnonderdelen dienen geheel 'vrij' te kunnen ventileren aan de buitenzijde van het gebouw.

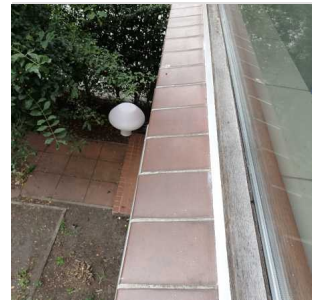
Dubbelglas - voor en achter

Conditie van het kitwerk

Er zijn kleine gebreken aan het kitwerk. Indien de aansluiting tussen de beglazing en het kozijn in een slechte conditie verkeert kan vocht intreden en is er een hoog risico op niet zichtbare gebreken van binnenuit. De gebreken dienen te worden hersteld.

Beoordeling: **Voldoende**

1 - 5 jaar: € 520

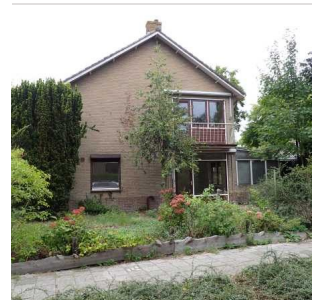
Kozijnen - Schilderwerk

voor, achter en rechts

Het schilderwerk behoeft aandacht. Professioneel onderhoud dient te worden uitgevoerd. Met name de gevoelige delen, zoals liggende delen en verbindingen, extra behandelen. Voor zover noodzakelijk inspectie en herstel van gebreken uitvoeren aan zwakke plekken.

Beoordeling: **Voldoende**

1 - 5 jaar: € 3.800

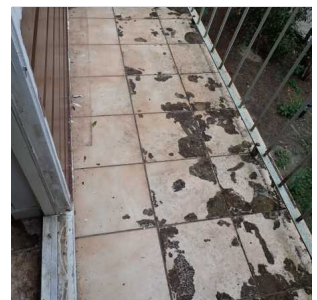
Balkon - Vloer

Tegelwerk

Er zijn gebreken aan de wandtegels opgemerkt. Eventueel kan herstel worden uitgevoerd.

Beoordeling: **Voldoende**

1 - 5 jaar: € 680

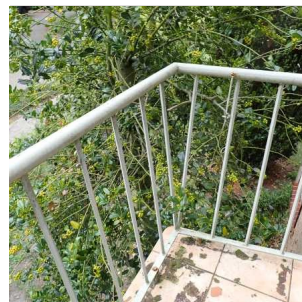
Balkon - Balustrade

Staal - en rechts

Het schilderwerk behoeft aandacht. Professioneel onderhoud dient te worden uitgevoerd. Met name de gevoelige delen, zoals liggende delen en verbindingen, extra behandelen. Voor zover noodzakelijk inspectie en herstel van gebreken uitvoeren aan zwakke plekken.

Beoordeling: **Voldoende**

1 - 5 jaar: € 225

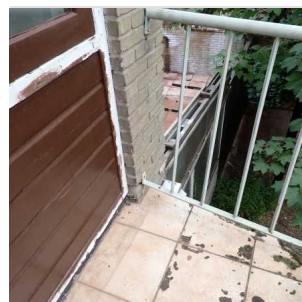
Staal - en rechts

De conditie van de bevestiging

Er zijn gebreken aan het hekwerk danwel de verankering ter plaatse van de bevestigingspunten. Deze gebreken dienen te worden hersteld. De aangetroffen situatie is niet veilig. Herstellen van de gebreken is dus noodzakelijk. Het uitgangspunt hierbij is dat herstel en/of reparatie conform het bestaande werk kan worden uitgevoerd.

Beoordeling: **Voldoende**

1 - 5 jaar: € 320

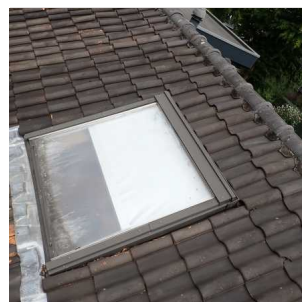
Dakpannen - en achter

Actieve lekkage

Er is een actieve lekkage. Direct herstel van de oorzaak is noodzakelijk. Bij de opgenomen kosten is rekening gehouden dat e.e.a. door middel van reparatie kan worden hersteld. Er is altijd een risico dat bij herstel blijkt dat andere gebreken zichtbaar worden, waardoor vervanging of herstel met hogere kosten alsnog uitgevoerd dient te worden.

Beoordeling: **Slecht**

direct (0 - 2 mnd): € 300

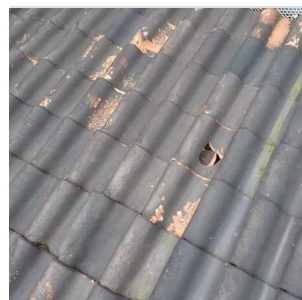
Dakpannen - voor en achter

Breuk dakpannen

Er zijn dakpannen met breuk op het dak aangetroffen. Deze veroorzaken lekkage. Per direct de betreffende dakpannen vervangen.

Beoordeling: **Slecht**

direct (0 - 2 mnd): € 190

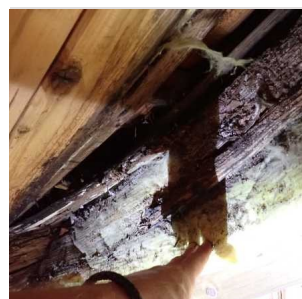
Hout (dakbeschot)

Houtrot in dakbeschot

Er is materiaalschade aangetroffen. De delen met schade dienen te worden hersteld. Bij de berekening van de kosten wordt ervan uitgegaan dat het om herstelstelwerkzaamheden gaat en dat dit van buitenaf uitgevoerd gaat worden. Delen van de dakbedekking moet hiervoor in de meeste gevallen deels worden verwijderd.

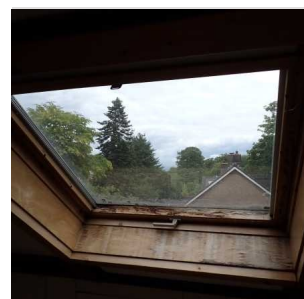
Niet actieve vochtplekken

Aan of in de omgeving van het dakraam zijn sporen van vocht zichtbaar. Deze zijn, voor zover we hebben kunnen vaststellen, niet meer actief. Sporen van vocht bij dakramen, dakluiken e.d. worden vaak (buiten echte lekkages om) ook veroorzaakt door condensatie, druip- of lekwater, of door een dakraam dat openstaat tijdens regen.

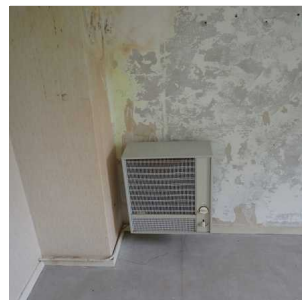
Gedateerd/afgeschreven

De warmteopwekker is gebrekkig, gedateerd en technisch afgeschreven. Geadviseerd wordt de opwekker te verwijderen. De kosten hebben slechts betrekking op het verwijderen van het element.

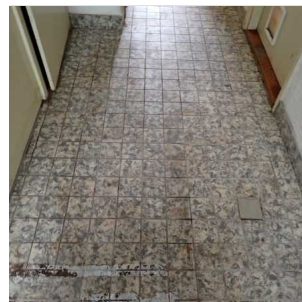
Vloeren (constructief)

Begane grond - Afwerkingen

Gebreken aan tegelvloer

Meerder voegwerk is onvoldoende, ontbreekt en/of het tegelwerk ligt los. Een goede voeg is noodzakelijk om een massief pakket te verkrijgen. De losse voegen en overige gebreken dienen te worden hersteld.

Beoordeling: **Voldoende**

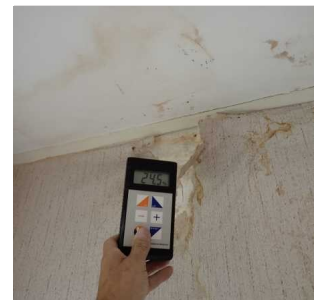
Interieur algemeen

Oude sporen van vocht

Er zijn oude lekkage plekken waarneembaar. Esthetisch herstel conform de bestaande afwerking kan worden uitgevoerd. Oude of actieve lekkages kunnen de oorzaak zijn van tijdens de inspectie onzichtbare aantasting van het materiaal. Bij oude sporen van lekkage kan er reeds schade aanwezig zijn.

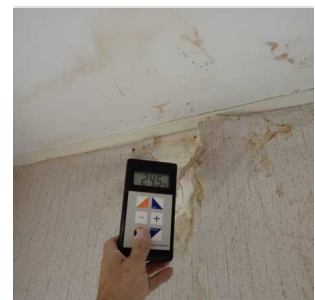
Interieur algemeen

Vocht in wanden

Er is een vochtmeter uitgevoerd in de wand(en) en/of plafond(s). De huidige situatie kan gehandhaafd blijven. Er van uitgaande dat de gemeten uitkomst een gemiddelde is, stellen we vast dat het vochtgehalte normaal is. De uitgevoerde vochtmeter is indicatief en steekproefsgewijs aan de oppervlakte uitgevoerd.

Beoordeling: **Voldoende**
