# Samenvatting

## Gebreken en risico's

**van Nagell-laan 47**  
**3941 KP Doorn**

bouwkundig rapport  
nummer 509634

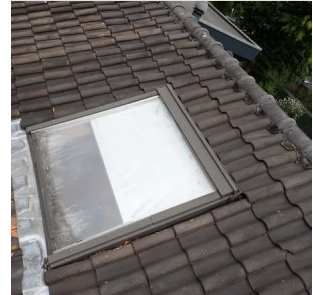
##### Actieve lekkage

Er is een actieve lekkage. Direct herstel van de oorzaak is noodzakelijk. Bij de opgenomen kosten is rekening gehouden dat e.e.a. door middel van reparatie kan worden hersteld. Er is altijd een risico dat bij herstel blijkt dat andere gebreken zichtbaar worden, waardoor vervanging of herstel met hogere kosten alsnog uitgevoerd dient te worden.

Beoordeling: **Slecht**

direct (0 - 2 mnd): € 300

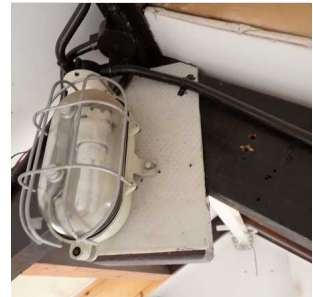
##### Asbestverdacht materiaal

Er is asbestverdacht materiaal aanwezig. Ondanks het feit dat deze inspectie geen asbestinventarisatie is, maken we hiervan toch melding als dit bekend is.

Het advies is om een asbestinventarisatie of een materiaalanalyse uit te laten uitvoeren. Pas dan is bekend of er werkelijk asbest is, alsmede de hoeveelheid, de locatie en het risico. Aan de hand van deze rapportage kan hierover geen uitspraak worden gedaan.

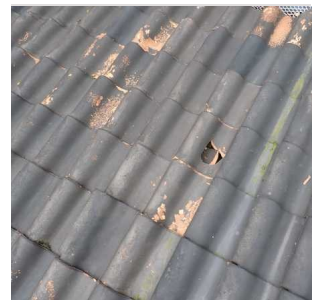
##### Breuk dakpannen

Er zijn dakpannen met breuk op het dak aangetroffen. Deze veroorzaken lekkage. Per direct de betreffende dakpannen vervangen.

Beoordeling: **Slecht**

direct (0 - 2 mnd): € 190

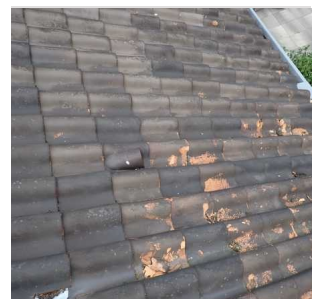
##### Ouderdomsschade in dakpannen

De dakbedekking vertoont op verschillende plaatsen schade. Op termijn dient u rekening te houden met breuk in verband met bevriezing van ingedrongen vocht. Het advies is om jaarlijks het dakvlak te inspecteren en de onderdelen met schade te vervangen.

Beoordeling: **Onvoldoende**

direct (3 - 12 mnd): € 1.140

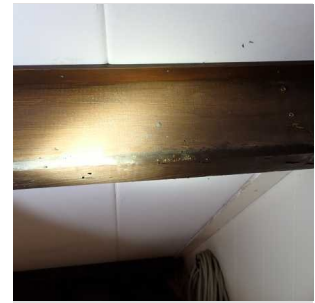
#### Actieve houtaantasting aangetroffen

In de constructie zijn houtaantastende insecten aangetroffen. De aantasting dient door een specialist bestreden worden.

Beoordeling: **Onvoldoende**

direct (3 - 12 mnd): € 480

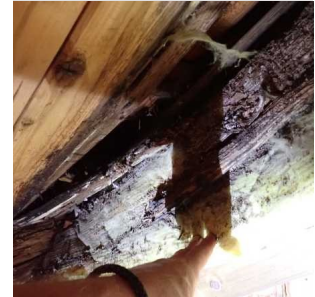
#### Houtrot in dakbeschoot

Er is materiaalschade aangetroffen. De delen met schade dienen te worden hersteld. Bij de berekening van de kosten wordt ervan uitgegaan dat het om herstelstelwerkzaamheden gaat en dat dit van buitenaf uitgevoerd gaat worden. Delen van de dakbedekking moet hiervoor in de meeste gevallen deels worden verwijderd.

Beoordeling: **Onvoldoende**

direct (3 - 12 mnd): € 480

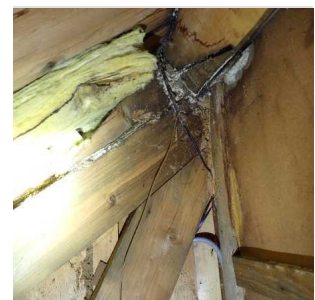
#### Houtrot

In de balken van de constructie is houtrot aanwezig. Alle delen met houtrot dienen te worden hersteld of te worden vervangen.

Beoordeling: **Onvoldoende**

direct (3 - 12 mnd): € 720

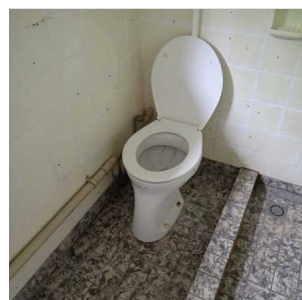
##### Aanbrengen van een badkamer

In het object is geheel geen badkamer aanwezig of de aanwezige badkamer dient als niet aanwezig beschouwd te worden. Voor het aanbrengen van een eenvoudige badkamer zijn beperkte kosten begroot.

Beoordeling: **Onvoldoende**

direct (3 - 12 mnd): € 9.500

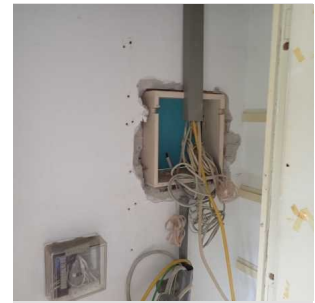
#### De conditie van de wandafwerking

Enkele onderdelen ontbreken. Eenvoudig herstel is mogelijk door de ontbrekende onderdelen alsnog aan te brengen. Hierna kan het geheel weer als bedoeld functioneren.

Beoordeling: **Onvoldoende**

direct (3 - 12 mnd): € 300

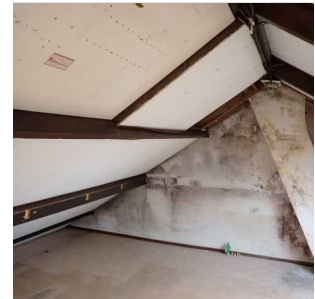
#### De conditie van het stucwerk

Incidenteel is los stucwerk aanwezig. Dit kan het gevolg zijn van velerlei oorzaken, zoals thermische werking, gebruik van verkeerde materialen of hechtmiddelen. Ongetwijfeld zal bij het afkloppen van het stucwerk blijken dat er meer los stucwerk of gebreken zijn, die nu visueel niet waarneembaar zijn.

Beoordeling: **Onvoldoende**

direct (3 - 12 mnd): € 450

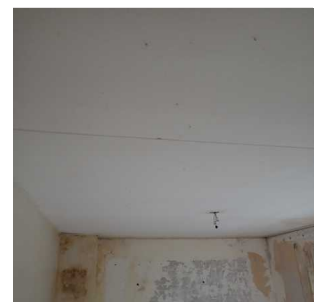
#### Brandgevaarlijke materialen

In het object zijn een of meer brandgevaarlijke materialen als afwerkingen aanwezig. Deze afwerking geven een verhoogd risico (versnelling) bij brand.

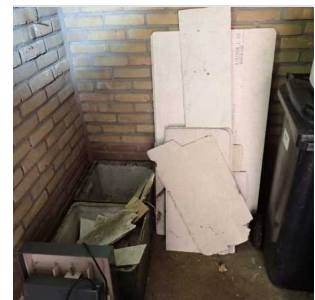
#### Bijgebouw -

Er is asbestverdacht materiaal in het bijgebouw aanwezig, dit dient volgens de norm te worden verpakt en afgevoerd te worden.

Beoordeling: **Slecht**

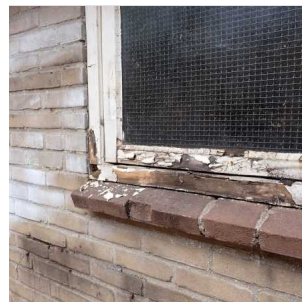
#### Houtrot

In dit onderdeel is houtrot aangetroffen. De exacte schade zal pas zichtbaar worden tijdens de noodzakelijk uit te voeren werkzaamheden. Om verdere schade te voorkomen dient onderhoud en herstel te worden uitgevoerd, waarbij de rotte delen dienen te worden vervangen.

Beoordeling: **Onvoldoende**

direct (3 - 12 mnd): € 750

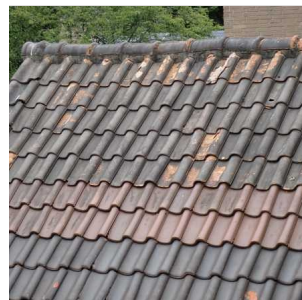
#### Actieve lekkage

Er is een actieve lekkage. Direct herstel van de oorzaak is noodzakelijk. Bij de opgenomen kosten is rekening gehouden dat e.e.a. door middel van reparatie kan worden hersteld. Er is altijd een risico dat bij herstel blijkt dat andere gebreken zichtbaar worden, waardoor vervanging of herstel met hogere kosten alsnog uitgevoerd dient te worden.

Beoordeling: **Slecht**

direct (0 - 2 mnd): € 225

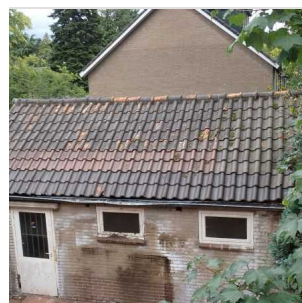
#### Dakvlak

Ten tijde van het onderzoek zijn er gebreken aan het dakvlak aangetroffen. De algehele technische staat is voldoende. Er dient echter wel deels herstel of vervanging te worden uitgevoerd.

Beoordeling: **Onvoldoende**

direct (3 - 12 mnd): € 900

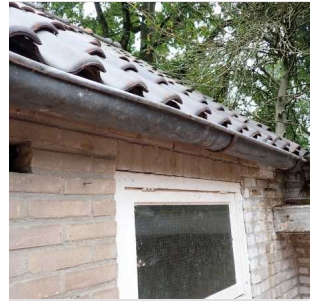
Gedateerd

Het materiaal is oud en het einde van de technische levensduur is (bijna) bereikt of de goot ontbreekt geheel. Hierdoor is er een hoger risico op schade.

Beoordeling: **Slecht**
