Bouwkundig Rapport

**van Nagell-laan 47
3941 KP Doorn**

Op 22 augustus 2025 heb ik een bouwkundig onderzoek uitgevoerd aan de van Nagell-laan 47. Dat heb ik met veel genoegen en naar beste kunnen en weten gedaan. De resultaten van mijn bevindingen en adviezen vindt u terug in dit volledige bouwkundige rapport. Deze voldoet aan de NTA 8060:2021. Dit is de norm die een eenduidige methodiek beschrijft om de bouwkundige staat vast te leggen.

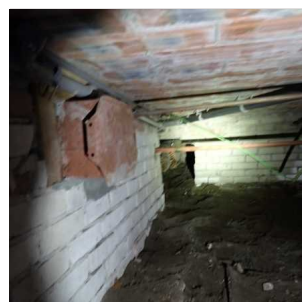
Vloeren (onderzijde) - Nehobo

Niet te inspecteren

Er is geen (volledig) onderzoek verricht naar de technische staat van de vloerconstructie, waardoor hierover geen concrete uitspraken kunnen worden gedaan.

Beoordeling: **Voldoende**

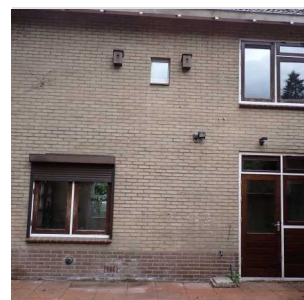
Waterkerende voorziening

Raamdorpelstenen

Voor zover visueel waarneembaar zijn er tijdens de inspectie geen afwijkingen aan de waterkerende voorziening geconstateerd. Dit onderdeel / voorziening verkeert in goede conditie en kan functioneren.

Beoordeling: **Goed**

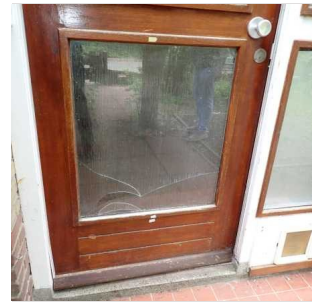
Dubbelglas - voor en achter

Conditie van het kitwerk

Er zijn kleine gebreken aan het kitwerk. Indien de aansluiting tussen de beglazing en het kozijn in een slechte conditie verkeert kan vocht intreden en is er een hoog risico op niet zichtbare gebreken van binnenuit. De gebreken dienen te worden hersteld.

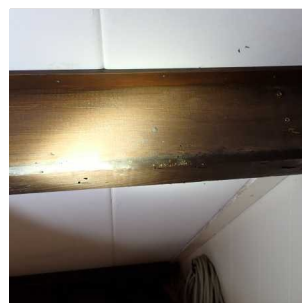
Hout (dakbeschot)

Conditie dakbeschot

Er zijn tijdens de inspectie geen gebreken opgemerkt. Het dakbeschot is slechts deels en zeer plaatselijk geïnspecteerd. Het is vanzelf onmogelijk om het hele dakvlak te inspecteren. Er is geen doorzadeling zichtbaar.

Beoordeling: **Goed**

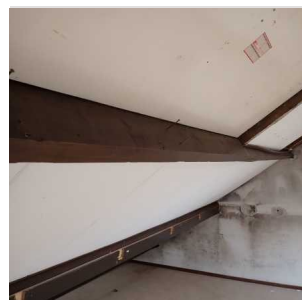
Hout (dakbeschot)

Houtrot in dakbeschot

Beoordeling: **Slecht**

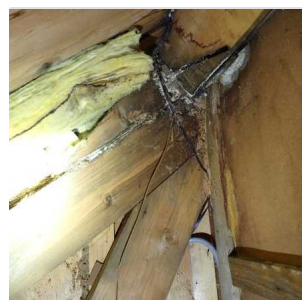
Dak hoofdgebouw - Isolatie

Bevindingen m.b.t. de dakisolatie

Schuine, met pannen gedekte daken, kunt u aan de binnenkant isoleren, mits er aan de buitenzijde, onder de pannen, geen dampremmende folie of asfalt papier is aangebracht. Is dat wel het geval, dan kunt u alleen aan de buitenzijde isoleren. Het is aan te raden dit door een vakman uit te laten voeren.

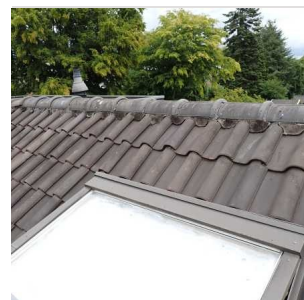
Niet actieve vochtplekken

Aan of in de omgeving van het dakraam zijn sporen van vocht zichtbaar. Deze zijn, voor zover we hebben kunnen vaststellen, niet meer actief. Sporen van vocht bij dakramen, dakluiken e.d. worden vaak (buiten echte lekkages om) ook veroorzaakt door condensatie, druip- of lekwater, of door een dakraam dat openstaat tijdens regen.

Beoordeling: **Onvoldoende**

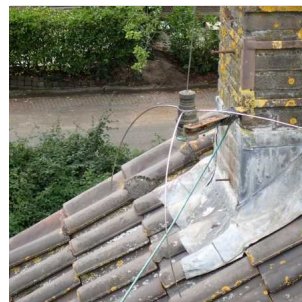
Metselwerk

Vochtdoorslag

Beoordeling: **Onvoldoende**

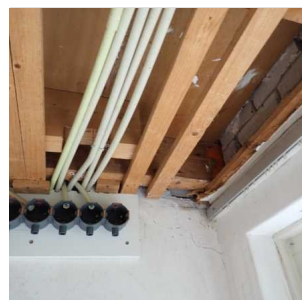
Oude kleuren bedrading

Oude kleuren bedrading, zoals rood/grijs/groen mogen gehandhaafd blijven, zolang deze kleuren niet met de huidige kleuren in één en dezelfde groep zijn gemengd.

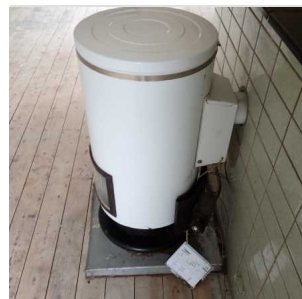
Gedateerd/afgeschreven

De warmteopwekker is gebrekkig, gedateerd en technisch afgeschreven. Geadviseerd wordt de opwekker te verwijderen. De kosten hebben slechts betrekking op het verwijderen van het element.

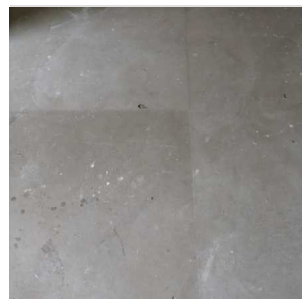
De vloer is, voor zover visueel waarneembaar, vlak en stabiel. Er zijn vanaf de bovenzijde geen bijzonderheden aan de vloer aangetroffen. Er zijn geen metingen verricht, de vlakheid is visueel beoordeeld.

Beoordeling: **Goed**

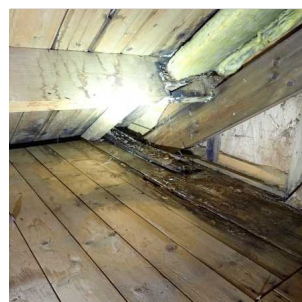
Zolder - Hout

Er zijn gebreken en/of houtrot aangetroffen. In dit geval dienen de gebreken en het zichtbare houtrot te worden hersteld. Indien nodig moeten onderdelen vervangen worden, waarna het geheel kan worden afgewerkt conform het bestaande werk.

Beoordeling: **Voldoende**

1 - 5 jaar: € 220

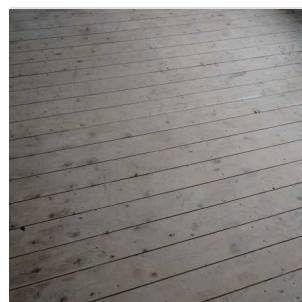
Het is visueel waarneembaar dat (een deel van) de vloer afloopt of verzakt is, wat niet ongebruikelijk is bij oudere woningen. De genoemde gebreken zijn niet van een dermate ernstige aard dat er problemen met de vloer worden verwacht. Deze situatie kan gehandhaafd blijven.

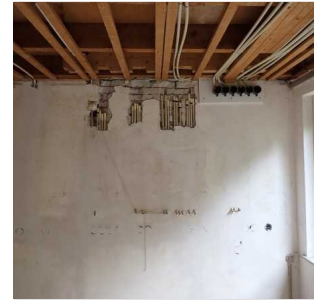
De wanden zijn geïnspecteerd op overige gebreken. Hierbij is schade opgemerkt. De schade dient te worden hersteld conform bestaande werk en afwerking.

Beoordeling: **Onvoldoende**

direct (3 - 12 mnd): € 525

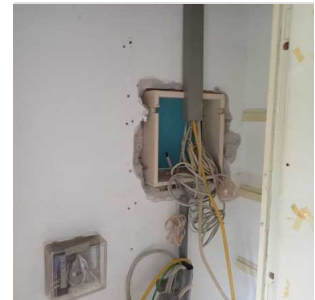
De conditie van de wandafwerking

Beoordeling: **Onvoldoende**

direct (3 - 12 mnd): € 300

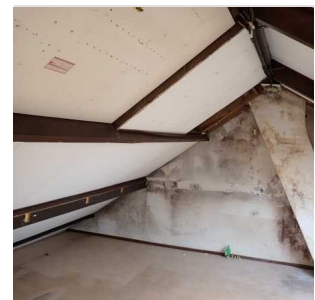
De conditie van het stucwerk

Incidenteel is los stucwerk aanwezig. Dit kan het gevolg zijn van velerlei oorzaken, zoals thermische werking, gebruik van verkeerde materialen of hechtmiddelen. Ongetwijfeld zal bij het afkloppen van het stucwerk blijken dat er meer los stucwerk of gebreken zijn, die nu visueel niet waarneembaar zijn.

Beoordeling: **Onvoldoende**

direct (3 - 12 mnd): € 450

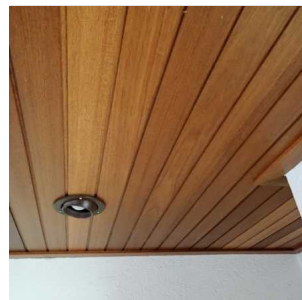
Voor zover visueel waarneembaar zijn er tijdens de keuring geen afwijkingen aan de plafonds geconstateerd. Dit onderdeel / voorziening verkeert in goede conditie en kan functioneren.

Beoordeling: **Goed**

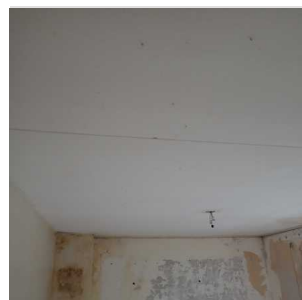
Brandgevaarlijke materialen

In het object zijn een of meer brandgevaarlijke materialen als afwerkingen aanwezig. Deze afwerking geven een verhoogd risico (versnelling) bij brand.

Ter info

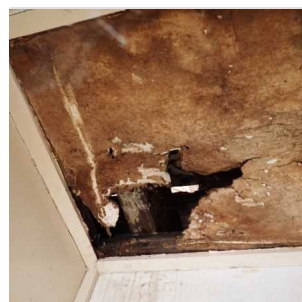
Lekkageplekken in plafond

Er zijn lekkageplekken waarneembaar. De mogelijke oorzaken hiervan (indien te achterhalen) worden elders in dit rapport benoemd. Na herstel van de oorzaak kan het esthetisch herstel conform de bestaande afwerking worden uitgevoerd.

Beoordeling: **Voldoende**

1 - 5 jaar: € 105

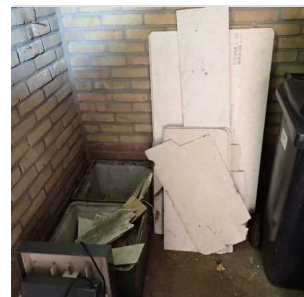
Er is asbestverdacht materiaal in het bijgebouw aanwezig, dit dient volgens de norm te worden verpakt en afgevoerd te worden.

Beoordeling: **Slecht**

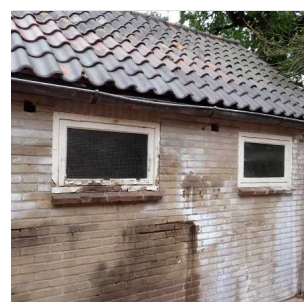
Het voegwerk verkeert deels in een matige tot onvoldoende conditie. Er zijn meerdere gebreken opgemerkt. De technische levensduur van de voeg is aan het verstrijken. De gebreken dienen te worden hersteld.

Beoordeling: **Voldoende**

1 - 5 jaar: € 375

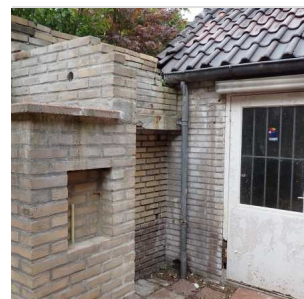
Het schilderwerk behoeft aandacht. Professioneel onderhoud dient te worden uitgevoerd. Met name de gevoelige delen, zoals liggende delen en verbindingen, extra behandelen. Voor zover noodzakelijk inspectie en herstel van gebreken uitvoeren aan zwakke plekken.

Beoordeling: **Onvoldoende**

direct (3 - 12 mnd): € 950

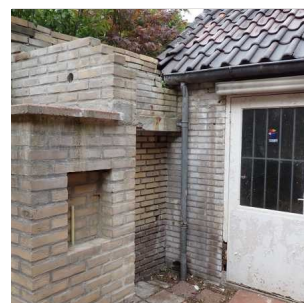
Beoordeling: **Voldoende**

1 - 5 jaar: € 240

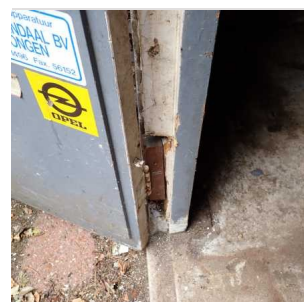
Hang- en sluitwerk

Het hang- en sluitwerk is gecontroleerd. Het materiaal functioneert (deels) niet goed. Regulier onderhoud aan hang- en sluitwerk moet jaarlijks uitgevoerd worden, zoals (indien nodig) het intikken van de scharnierpennen en het aanbrengen van smeerolie op draaiende delen. Enkele gebreken zijn opgemerkt. In dit geval moeten de gebreken hersteld en onderdelen vervangen worden.

Beoordeling: **Voldoende**

1 - 5 jaar: € 270

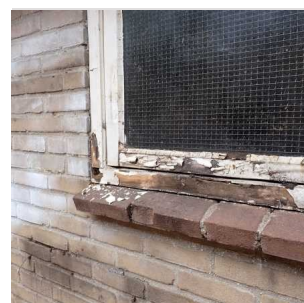
Houtrot

In dit onderdeel is houtrot aangetroffen. De exacte schade zal pas zichtbaar worden tijdens de noodzakelijk uit te voeren werkzaamheden. Om verdere schade te voorkomen dient onderhoud en herstel te worden uitgevoerd, waarbij de rotte delen dienen te worden vervangen.

Beoordeling: **Onvoldoende**

direct (3 - 12 mnd): € 750

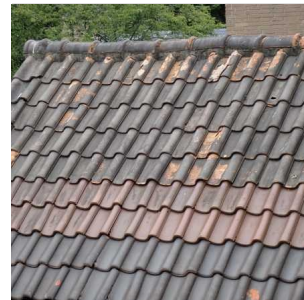
Actieve lekkage

Er is een actieve lekkage. Direct herstel van de oorzaak is noodzakelijk. Bij de opgenomen kosten is rekening gehouden dat e.e.a. door middel van reparatie kan worden hersteld. Er is altijd een risico dat bij herstel blijkt dat andere gebreken zichtbaar worden, waardoor vervanging of herstel met hogere kosten alsnog uitgevoerd dient te worden.

Beoordeling: **Slecht**

direct (0 - 2 mnd): € 225

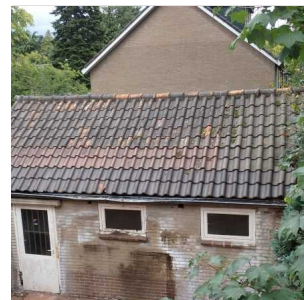
Dakvlak

Ten tijde van het onderzoek zijn er gebreken aan het dakvlak aangetroffen. De algehele technische staat is voldoende. Er dient echter wel deels herstel of vervanging te worden uitgevoerd.

Beoordeling: **Onvoldoende**

direct (3 - 12 mnd): € 900

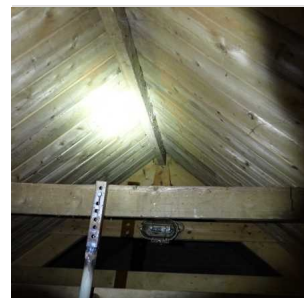
Beoordeling: **Onvoldoende**

direct (3 - 12 mnd): € 395

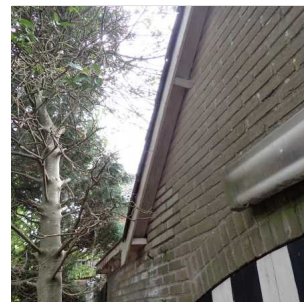
Het schilderwerk behoeft aandacht. Professioneel onderhoud dient te worden uitgevoerd. Met name de gevoelige delen, zoals liggende delen en verbindingen, extra behandelen. Voor zover noodzakelijk inspectie en herstel van gebreken uitvoeren aan zwakke plekken.

Beoordeling: **Voldoende**

1 - 5 jaar: € 665

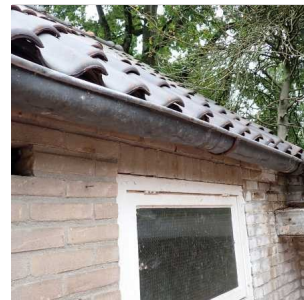
Het materiaal is oud en het einde van de technische levensduur is (bijna) bereikt of de goot ontbreekt geheel. Hierdoor is er een hoger risico op schade.

Beoordeling: **Slecht**

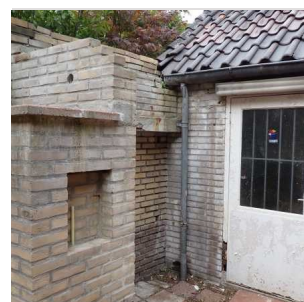
Beoordeling: **Voldoende**

1 - 5 jaar: € 180

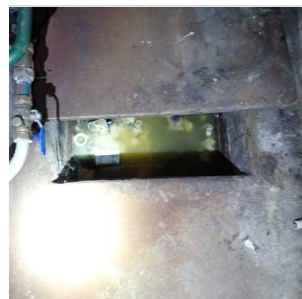
In de kelder/kruipruimte is een laag water aanwezig. Hierdoor was tijdens de keuring inspectie van de kelder niet mogelijk. Tevens zijn zichtbare onderdelen niet/zeer beperkt geïnspecteerd.

Ter info
